DER DOLOMITENFREUND

Ausgabe II/2021

Aktion Friedenswege 2021 – Die Schäden

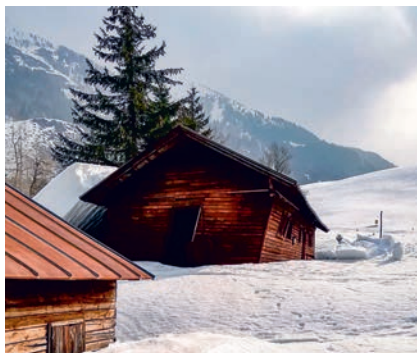
Bild 1

Das Unglück, das im März 2021 unsere Baracke M17 traf, ist hierfür ein gutes Beispiel (Bild 1, siehe auch den Beitrag auf Seite 11).

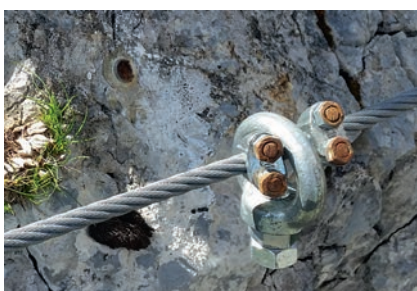
Bild 8

Schäden an Trockenmauern (Bild 6) und an Grabenüberdeckungen (Bild 7) waren gehäuft festzustellen. Mehrere Verankerungen von Sicherungsseilen waren abgerissen (Bild 8).

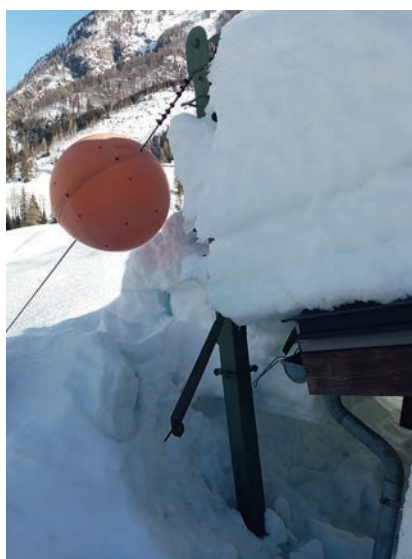
Bild 2

Den Schneemassen konnten auch stabile Bauteile der Seilbahn nicht standhalten (Bilder 2 und 3). Der Schornstein der Hausalm wurde weggerissen (Bild 4).

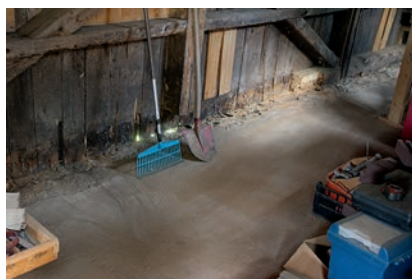
Bild 5

Ein durch Feuchtigkeit entstandener schwerwiegender Schaden zeigte sich an den Schwellen des „Saustallmagazins“ (Bild 5).

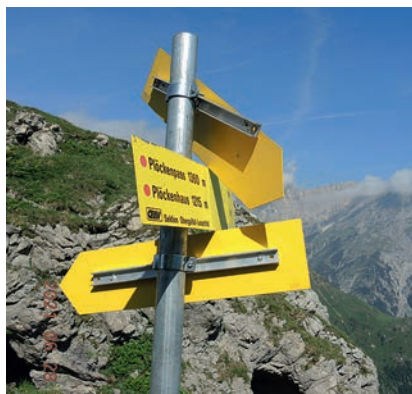
Bild 9

Wegschilder (Bild 9) litten besonders unter dem Schneedruck. Bei den Wegmarkierungen (Bild 10) fiel der Farbabrieb je nach Lage und Himmelsrichtung sehr unterschiedlich aus.

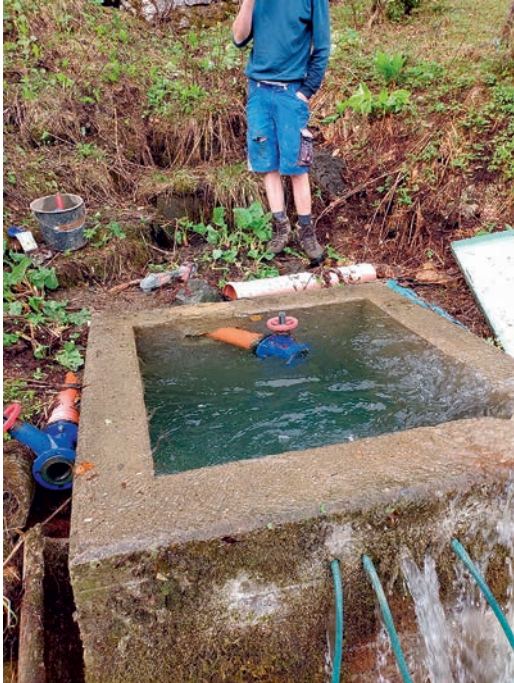
Bild 1

In einem Betonbecken wird der Überlauf des Quellwassers gesammelt. Vor dem Winter muss das Becken vollständig entleert werden.

Damit diese Arbeit schneller und einfacher durchführbar ist, baute Karl-Willi zwei neue Schieber ein (Bild 1).

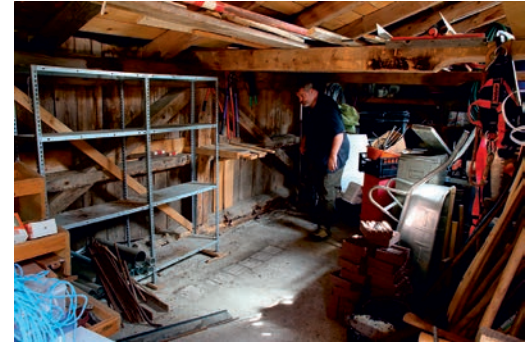
Bild 3

Von außen sichtbare Verformungen des Gebäudes hatten die Vermutung nahegelegt, dass das hölzerne Tragwerk beschädigt sein könnte.

Leider bestätigte sich die Vermutung, denn versteckt hinter vollgepackten Regalen kamen durch Feuchte und Fäulnis zerstörte Mauerbänke (Schwellen) zum Vorschein.

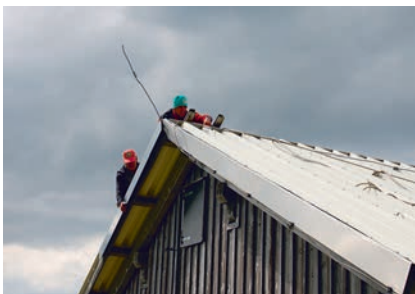
Bild 4

Nach mehreren Besprechungen und Nachfragen bei Fachleuten wurde aus finanziellen Gründen entschieden, das Dach der Unterkunftshütte nicht vollständig zu erneuern.

Die Trapezblechelemente wurden neu verlegt, mit einer speziellen Dichtungsmasse versehen und neu verschraubt (Bild 4).

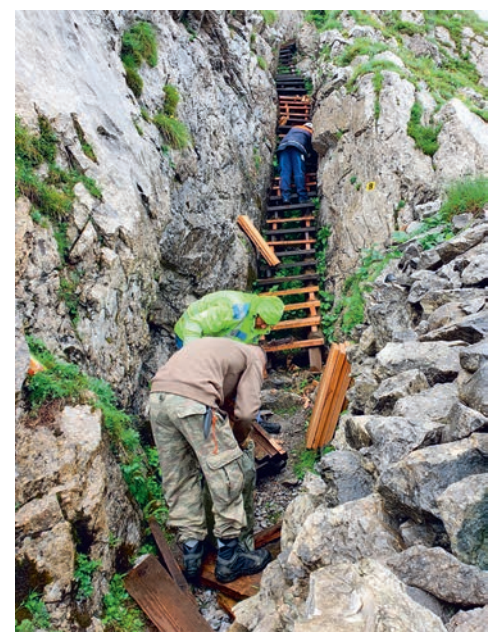
Bild 7

Am Morgen wurden die beschädigten Stufen der langen Leiter auf der Mittelkote vermessen und im Höhenlager von Joseph zurechtgeschnitten (Bild 6). Rund 75 % der Stufen mussten erneuert werden (Bild 7). Die morschen Stufen wurden abgetragen und über die Seilbahnstation ins Basislager transportiert. Von dort erfolgte dann das Entsorgen des Materials im Altstoffsammelzentrum in Kötschach.

Die Arbeit an der Treppe konnte damit innerhalb von eineinhalb Tagen abgeschlossen werden.

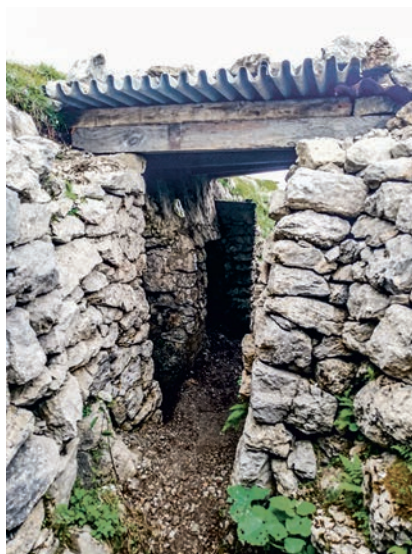
Bild 6

Die eingestürzte Eindeckung der Maschinengewehrstellung Nr. 45 am Rundweg F musste komplett erneuert

werden. Steine und Wellblech wurden entfernt und der Stützmauer in Trockenbauweise wieder neu errichtet. Auf diese setzte man die neue Eindeckung und beschwerte das Blech mit Steinen (Bild 6).

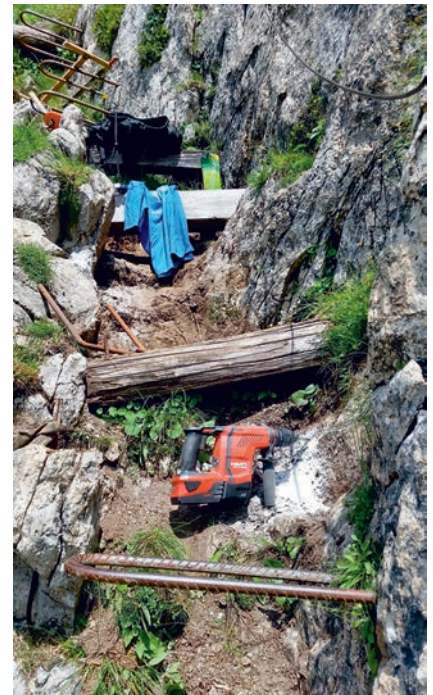
Bild 7

menen und vermorschten Holzstufen. Die Montagesituation in diesem Teil des Frontklettersteigs ist schwierig, weil nur ein Mann arbeiten kann. Für zwei Lärchenholzstufen mussten aufwendig Auflager und Verankerungen geschaffen werden.

Für die beiden fehlenden Stufen mussten neue Trittbügel aus Baustahl eingehohrt und verklebt werden (Bild 7).

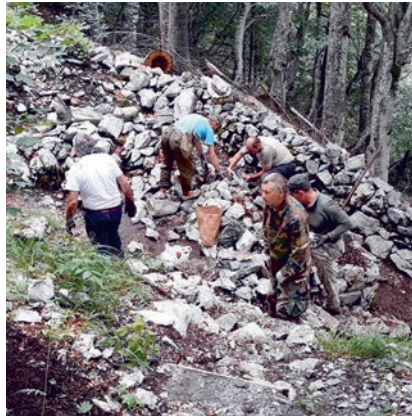
Bild 3

Die MG-Nase ist der am stärksten frequentierte Sektor des Freilichtmuseums. Hier musste unbedingt ein Wegstück vor der Deckungskaverne hergerichtet werden. Nach den zahlreichen Lawinenabgängen in zwei intensiven Wintern war das Mauerwerk dort regelrecht in sich zusammengefallen.

Die ersten drei Tage der letzten Arbeitswoche verbrachte die Mannschaft auf der MG-Nase (Bild 3).

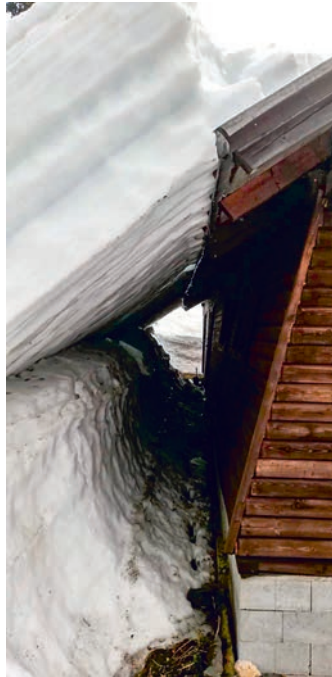
Bild 1: Der Druck der abgeglittenen Schneeschicht hat die Baracke stark verformt.

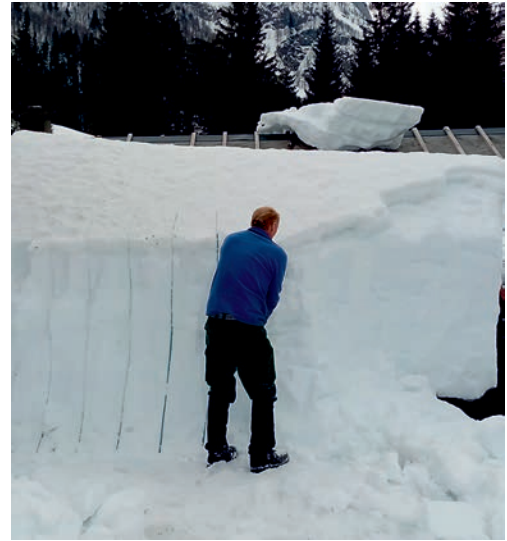
Bild 2: Die sehr kompakte Schneeschicht musste mit der Motorsäge zerlegt werden.

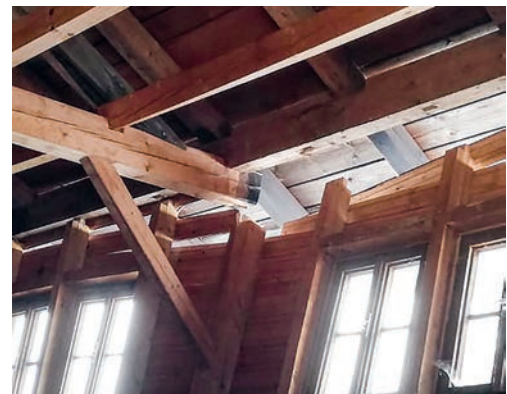
Die Verformungen äußerten sich in der Zerstörung wichtiger Verbindungen und der Beschädigung von Fenster- und Türrahmen (Bild 3).

Bild 3: Ein kleiner Eindruck vom Ausmaß der Schäden.

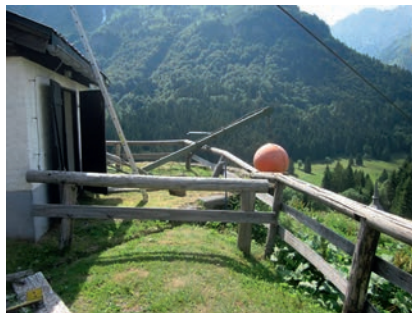
Bild 3: An der Nordseite der Seilbahnstation: der kaputte Mast für die Warnkugeln und der beschädigte Zaun.

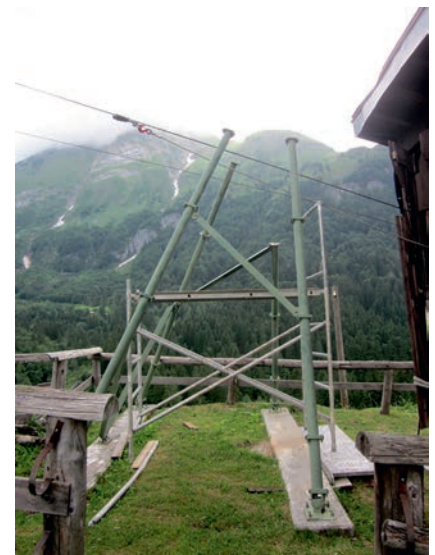
Bild 4: Die Reste der beiden A-Stützen vor dem Gebäude. Die Seilklemme zur Sicherung des Tragschuhes ist gut zu erkennen.

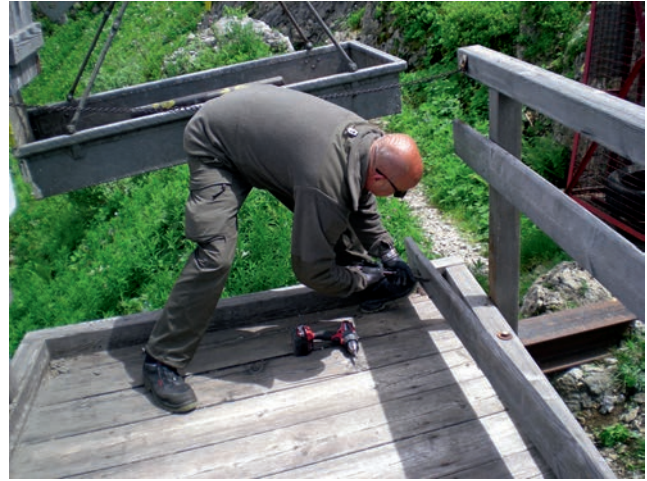
Bild 6: Vzlt Frankl nimmt kleinere Reparaturarbeiten an der Seilbahn-bühne vor.

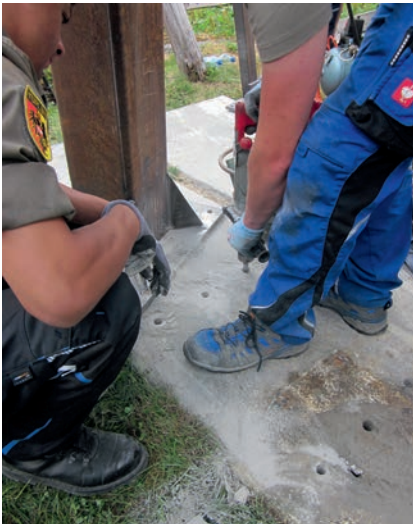
Bild 7: Sechs Hilti-Klebeanker mit einem Durchmesser von 20 mm und eine Länge von 24 cm wurden für den Steher gesetzt.

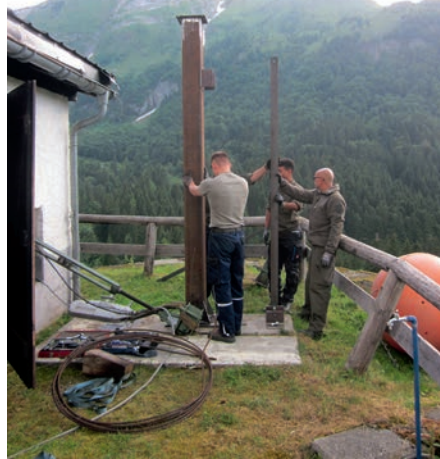
Bild 8: Ausrichten des neuen Mastes.

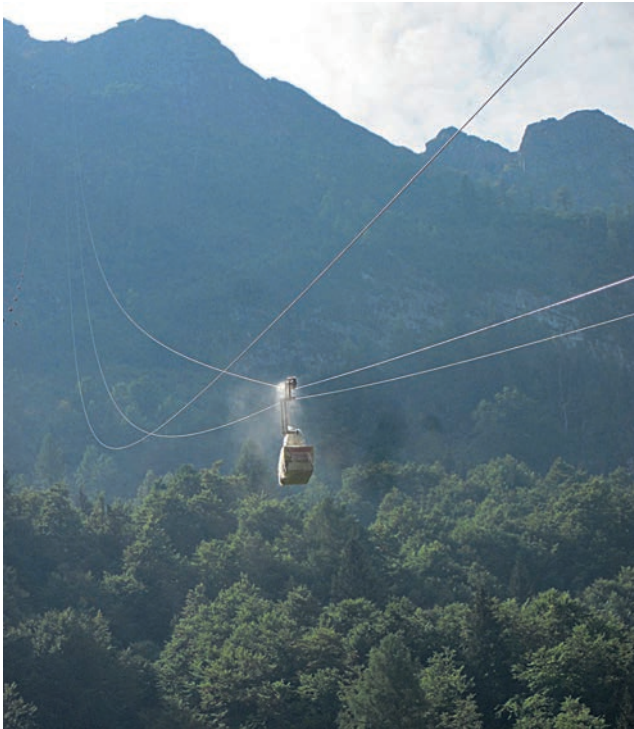
Bild 1: Der Sprühnebel des Kriechöls ist hier gut zu sehen. Es wird ein umweltfreundliches Produkt verwendet.

Bevor sich für dieses Jahr die Türen schlossen, stand jedoch noch das Seilschmieren an (**Bild 1**).

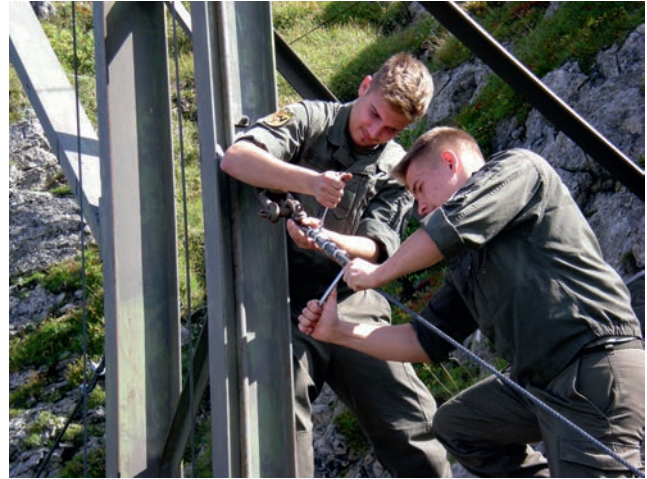
Eine langwierige, jedoch notwendige Arbeit war der Austausch sämtlicher Seilklemmen an der Anlage. Der Großteil der verbauten Klemmen bestand aus minderwertigem Material und wies teilweise starke Rost- und Korrosionsschäden auf.

Bild 2: Insgesamt mussten 260 Stück Klemmen neu gesetzt werden.

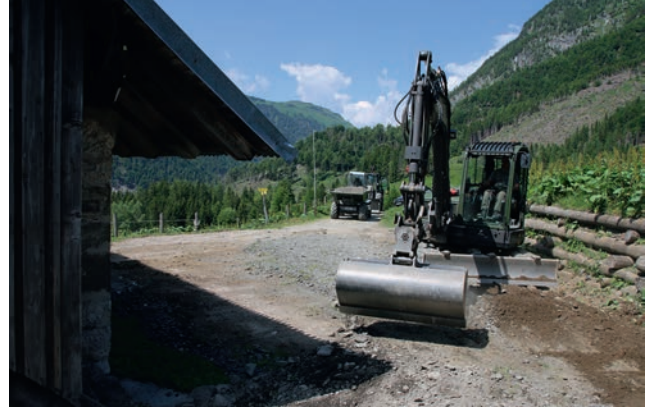
Bild 4: Der Bagger zog das Material am Parkplatz der Hausalm ab. Hangseitig wurde vor dem Verdichten des Materials noch zusätzlich eine Rinne für das Ableiten des Regenwassers gebaut.

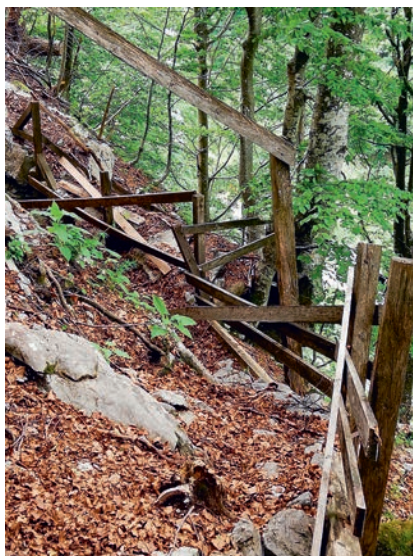
Bild 2: Viele Holzgeländer hatten den Schneedruck nicht standgehalten und mussten erneuert werden. Auch mussten sämtliche benötigten Baumaterialien und das Werkzeug von den Soldaten zu Fuß zu den einzelnen Baustellen getragen werden.

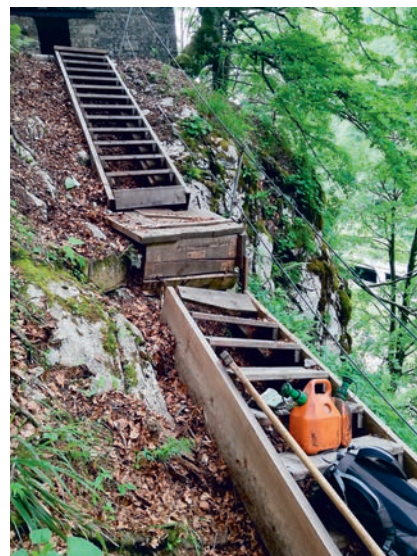
Bild 3: Im Jahr 2019 wurde von den Soldaten des JgB 26 die durch das Sturmtief "Vaja" zerstörte Treppenanlage gebaut. (Siehe DF II/2019)

Während der Schneeschmelze wurde nun die Treppe von einem größeren Stein getroffen und schwer beschädigt.

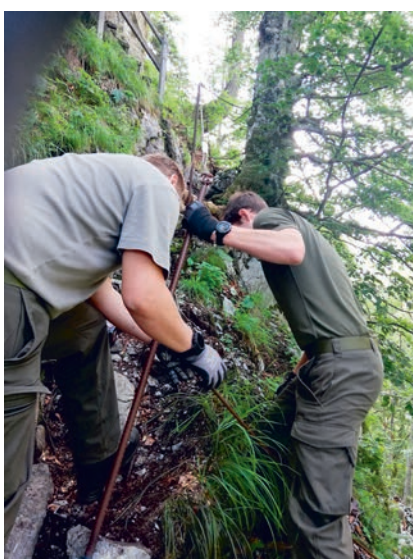
Bild 5: Einige Sicherungen wurden auf der MG-Nase mit Eisenstangen und Drahtseilen gebaut. Auch hier gab es enorme Schäden. Die verbogenen Eisenstangen mussten aus dem Erdreich gezogen und mithilfe eines Gasbrenners gerade gebogen werden.

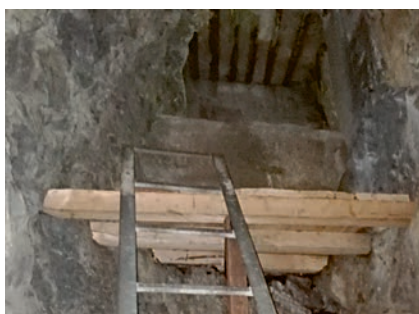
Bild 7: In der Beobachtungsstelle (Objekt Nummer 4) befand sich ein durch die Feuchtigkeit in die Jahre gekommenes Podest am Ende der Eisenleiter. Dieses wurde von den Soldaten ebenfalls erneuert.

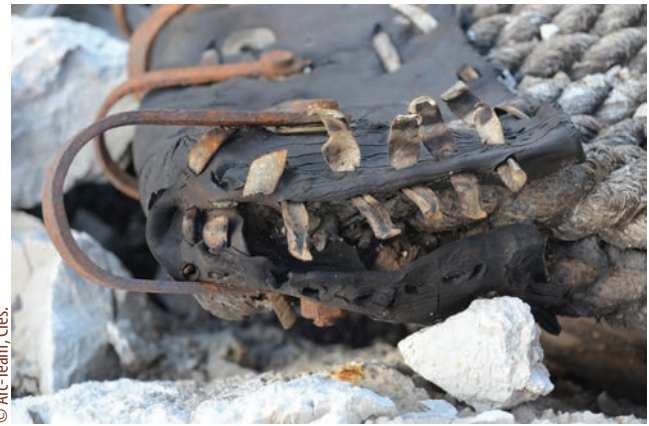
Detailaufnahme der Aufhängvorrichtung bei Tauvorhang 2. Die organischen Komponenten waren kaum zersetzt, die metallischen Komponenten nur leicht angerostet.
